FGG Elbe - Karte 4.2.5: Ökologischer Zustand - flussgebietspezifischer Schadstoff Zink

Entwurf für die Anhörung
22.12.2020–22.06.2021

**Bewirtschaftungsplan der FGG Elbe zur Umsetzung der Wasserrahmenrichtlinie**

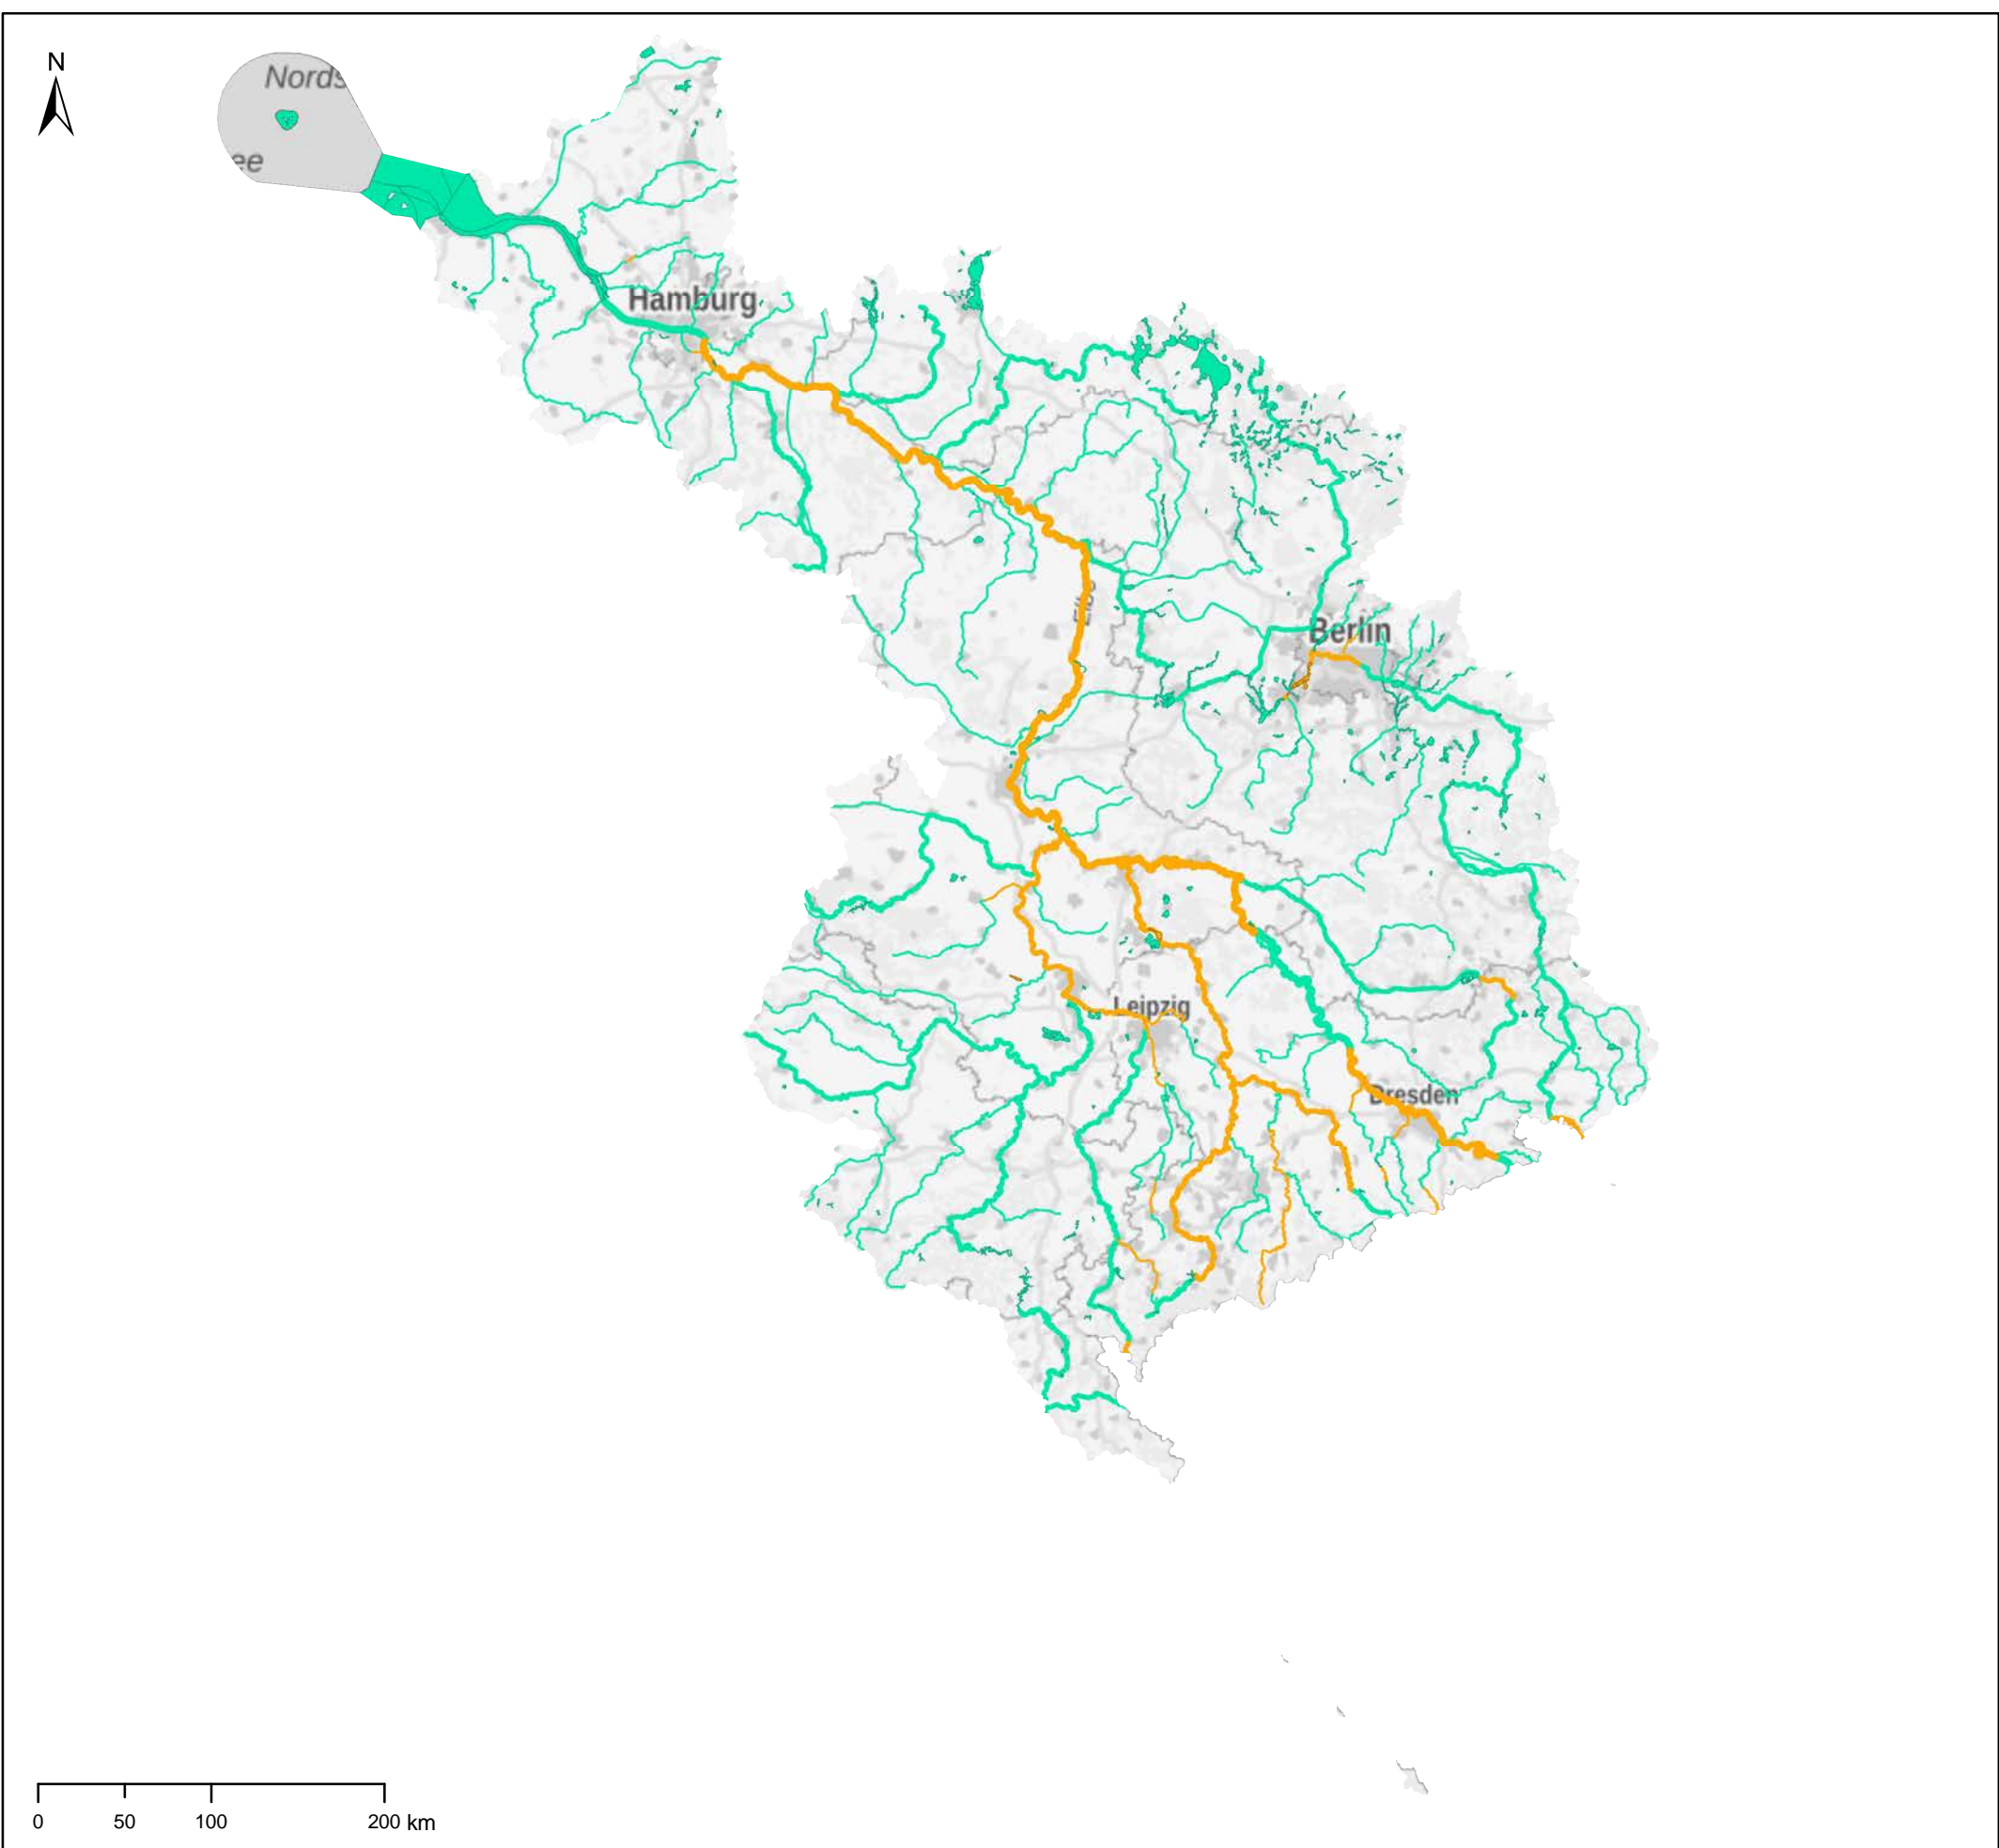
Die Karte zeigt die Wasserkörper mit Überschreitungen der Umweltqualitätsnorm. Das bedeutet jedoch nicht, dass die Umweltqualitätsnorm in den übrigen Wasserkörpern eingehalten ist, da der Stoff möglicherweise nicht gemessen oder bewertet worden ist.
