KOR Havel - Karte 4.2.5: Ökologischer Zustand - flussgebietspezifischer Schadstoff Zink

Entwurf für die Anhörung
22.12.2020–22.06.2021

**Bewirtschaftungsplan der FGG Elbe zur Umsetzung der Wasserrahmenrichtlinie**

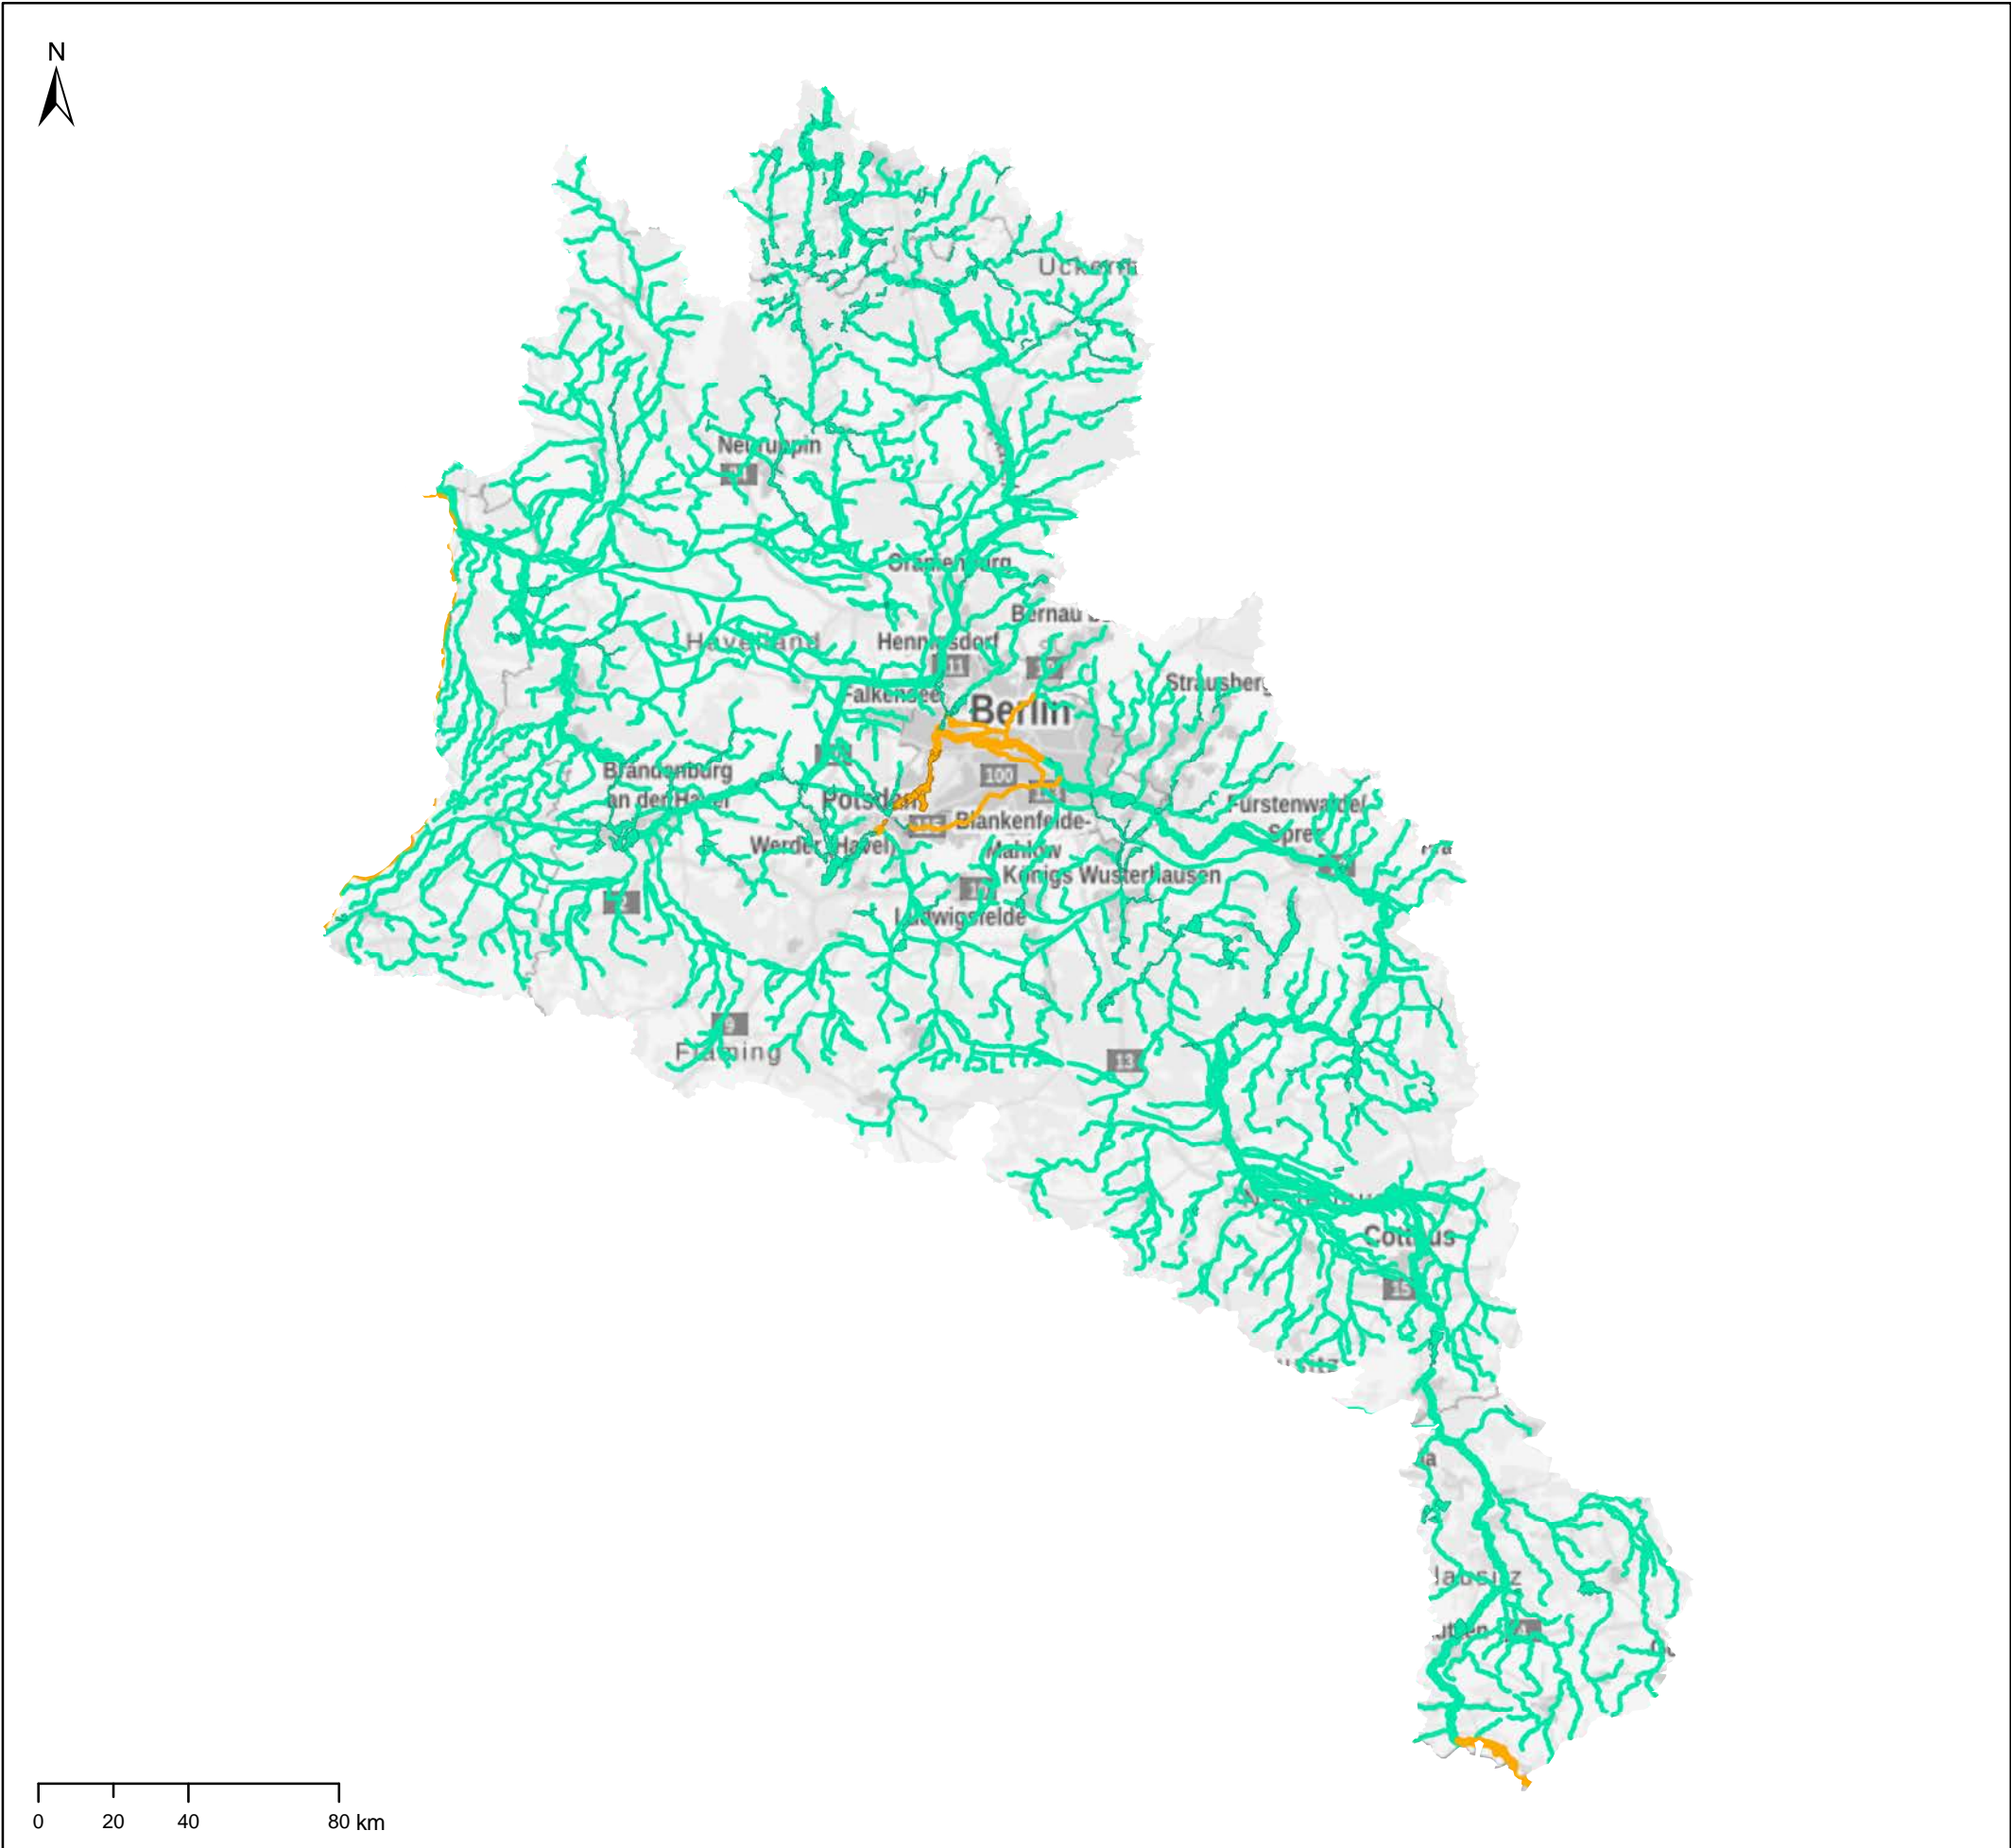
- Fließgewässer**
- UQN eingehalten/nicht bewertet
 - UQN nicht eingehalten

- Seen, Küsten- und Übergangsgewässer**
- UQN eingehalten/nicht bewertet
 - UQN nicht eingehalten

Die Karte zeigt die Wasserkörper mit Überschreitungen der Umweltqualitätsnorm. Das bedeutet jedoch nicht, dass die Umweltqualitätsnorm in den übrigen Wasserkörpern eingehalten ist, da der Stoff möglicherweise nicht gemessen oder bewertet worden ist.
